RAPPORT D'ENQUÊTE MARITIME
M01M0005

INCENDIE DANS LA SALLE DES MACHINES TRIBORD

**À BORD DU NAVIRE DE RAVITAILLEMENT DE
PLATES-FORMES DE FORAGE EN MER ET DE SOUTIEN AUX
OPÉRATIONS DE PLONGÉE *THEBAUD SEA***

**À 70 MILLES À L'EST-SUD-EST DE HALIFAX
(NOUVELLE--ÉCOSSE)
LE 3 FÉVRIER 2001**

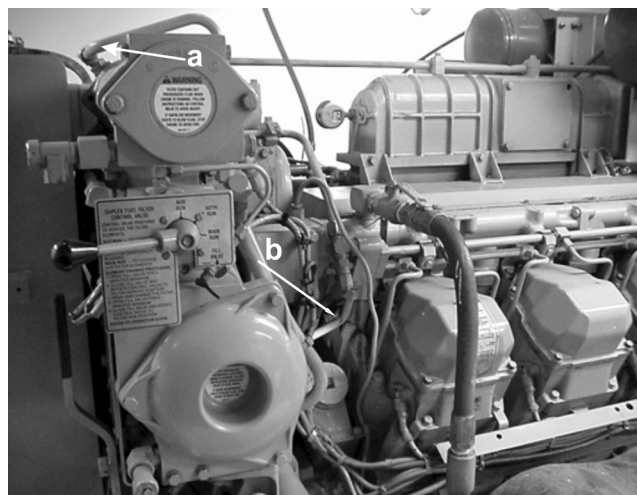
Photo 2. Génératrice typique
a - Conduite de carburant intacte
b - Source potentielle d'inflammation

carburant, au droit des sections tordues du treillis d'acier. Des dépôts de suie huileuse indiquaient que du carburant s'était écoulé sur l'avant de la génératrice. L'observation des marques de la suie, des pièces carbonisées et des dégâts causés à la génératrice indique que le feu a fait rage derrière le collecteur d'eau douce de la génératrice, et s'est propagé vers l'arrière en direction des collecteurs d'échappement placés entre les rangées de cylindres.

On a déplacé les interrupteurs de pression de carburant de façon qu'il ne soit plus nécessaire de faire passer une conduite de carburant sous pression près du collecteur d'échappement.

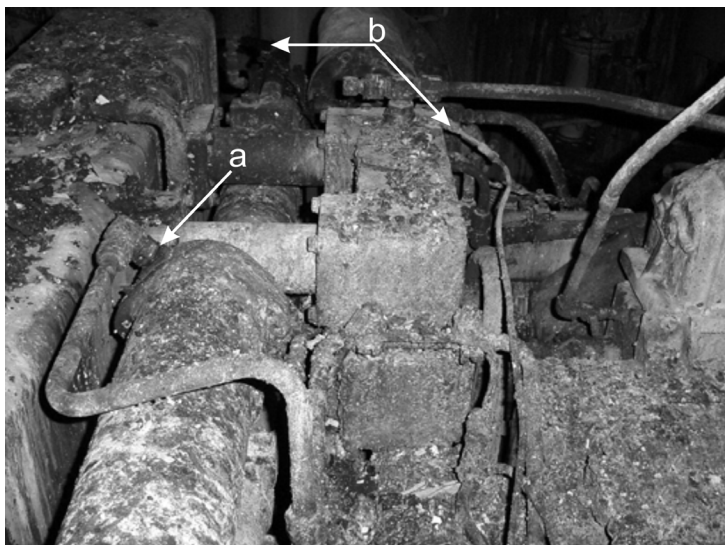
Photo 3. Sources possibles de combustible
a - Raccordement d'arrivée de carburant endommagé (source principale de combustible)
b - Tuyau de carburant endommagé (source secondaire de combustible)

L'inspection du filtre à carburant secondaire a révélé que le coude à sortie latérale de la conduite de carburant s'était séparé partiellement du couvercle. À cause de cette séparation, un joint torique, qui se trouve normalement à l'intérieur du couvercle d'extrémité du filtre à carburant et est normalement complètement caché, était bien visible. Quand on a retiré la conduite d'alimentation secondaire de la génératrice, on a relevé des dommages étendus aux filets du raccord coudé et du couvercle d'extrémité.

« joint torique » du raccord coudé défectueux a commencé à laisser passer des jets de carburant à une pression de 1,5 bar, soit environ 37,5 % de la pression d'alimentation normale. Compte tenu de la position des collecteurs d'échappement, on considère que le carburant qui s'écoulait du raccord défectueux du boîtier du filtre à carburant secondaire a été la principale source du combustible qui a alimenté le feu.

Une fois le feu établi, un tuyau flexible de carburant faisant partie d'une conduite de signalisation composite qui reliait le préfiltre à carburant à l'interrupteur de basse pression d'alimentation en carburant a brûlé de part en part et s'est rompu. Cela a constitué une source secondaire de combustible pour alimenter le feu.

On a installé des pare-éclaboussures sur les filtres à carburant pour faire en sorte que le carburant soit dévié vers le fond de cale si une fuite de carburant se produit.

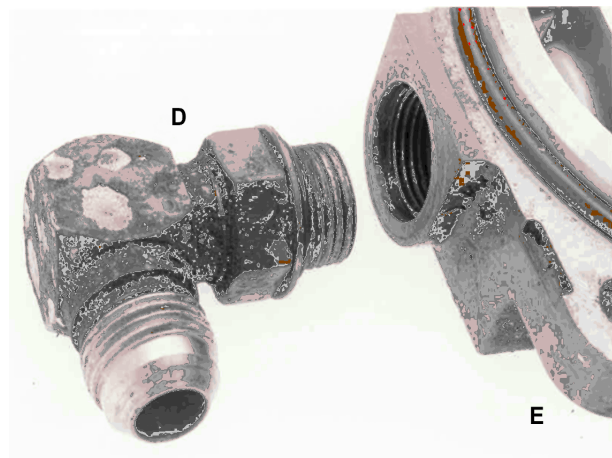
- La séparation du raccord coudé à 90° a été causée par une usure étendue des filets du raccord coudé et des filets internes du couvercle d'extrémité du filtre à carburant. L'usure en question a probablement résulté d'un serrage insuffisant ou du desserrage du contre-écrou. Le manque de serrage initial du raccordement entre les filets droits du raccord et les filets légèrement coniques du couvercle a dû faciliter le mouvement relatif des filets sous l'effet des vibrations engendrées par le fonctionnement normal de la génératrice. Il semblerait que le combustible qui a alimenté le feu se soit écoulé en fuyant entre les filets altérés.

Photo 4. Noter la forte usure des filets du raccord coudé à 90° (D) et du flasque du filtre à carburant secondaire (E).

1. Le combustible qui a alimenté le feu s'est écoulé du raccord à carburant brisé du filtre à carburant secondaire.
2. La défaillance du raccord d'alimentation en carburant a été causée par le desserrage du contre-écrou du raccord coudé et le mouvement relatif des deux pièces.
3. Les collecteurs d'échappement de la génératrice ont été les sources d'inflammation.
4. La rupture et la combustion de la conduite de signalisation de pression de carburant entre le préfiltre de carburant et l'interrupteur d'alarme de basse pression de carburant ont constitué une source secondaire de combustible.

On a fait une inspection complète de tous les raccords de carburant similaires à celui qui a connu une défaillance sur les cinq autres génératrices du *Thebaud Sea*. L'inspection n'a pas révélé d'autres problèmes au niveau des raccords.

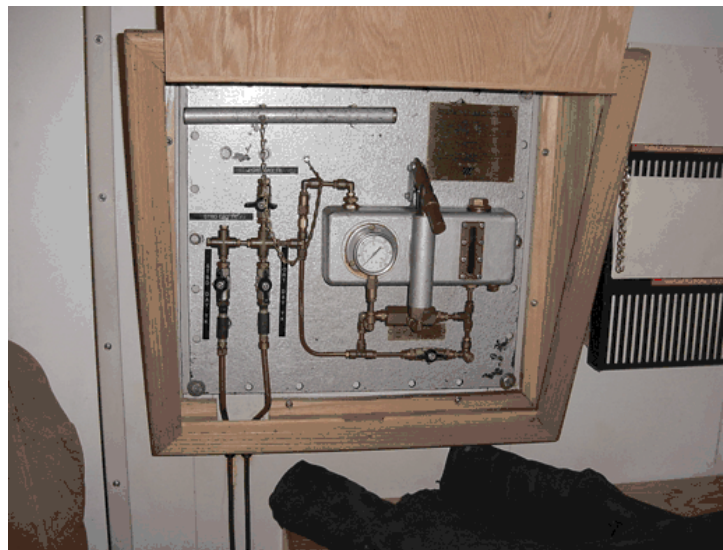
Photo 5. Station d'arrêt de l'alimentation en carburant

purge à des vannes de sectionnement à fermeture rapide, dans les salles des machines bâbord et tribord. Les vannes à fermeture rapide reliées aux caisses journalières bâbord et tribord servent à interrompre rapidement l'arrivée de carburant en provenance de la citerne sélectionnée, en cas d'urgence. Pour empêcher le fonctionnement accidentel des vannes à fermeture rapide, les robinets de purge restent normalement en position ouverte. On prévient ainsi l'accumulation de pression dans les conduites de signalisation lorsque la température augmente en permettant au carburant contenu dans les conduites de prendre de l'expansion et de refouler vers le petit collecteur. Pour actionner ou fermer une vanne, on laisse ouvert le robinet de purge approprié et on ferme tous les autres robinets de purge. Une petite pompe hydraulique actionnée à la main produit dans la conduite de signalisation une pression qui actionne un petit piston monté sur le dessus des vannes respectives. La vanne est alors déclenchée ou fermée. Une fois la vanne déclenchée, la seule façon de l'ouvrir oblige à se rendre jusqu'à la vanne et à la réenclencher manuellement.

Avant le rétablissement de l'alimentation principale et de l'alimentation auxiliaire à bord du navire, le chef mécanicien a inspecté les vannes de carburant à fermeture rapide et a constaté que les vannes menant aux deux salles des machines étaient en position de coupure de carburant. Toutes les machines des salles des machines bâbord et tribord ont alors manqué de carburant, ce qui a causé la panne de courant. La panne est survenue au moment où le dispositif de coupure de carburant de la salle des machines tribord était actionné. Cela donne à penser que le déclenchement accidentel du dispositif de coupure de carburant de la salle des machines bâbord se serait produit à peu près à ce moment-là et aurait été responsable de la panne de courant.
